# REPARATIE RVS COMPENSATOR

**Locatie:** Raffinaderij in Rotterdam

**Medium:** Catalyst

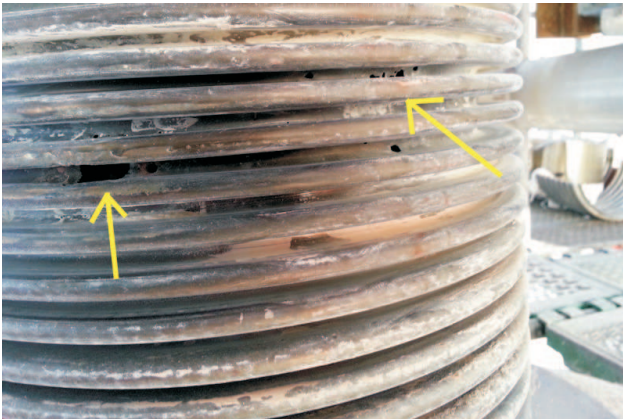
Bij een raffinaderij werd een schade ontdekt aan een roestvast stalen compensator. Diverse gaten in een RVS balgelement zorgden voor lekkage van catalyst. Omdat catalyst zeer abrasief is, was snel ingrijpen noodzakelijk want anders zou de lekkage snel kunnen toenemen.

*Diverse gaten in het RVS balgelement*

Ook hier bleek het mogelijk een zogenaamde “Clam Shell” te plaatsen waarbij een nieuw balgelement, bestaande uit twee segmenten, over de lekkende RVS compensator heen werd geplaatst.

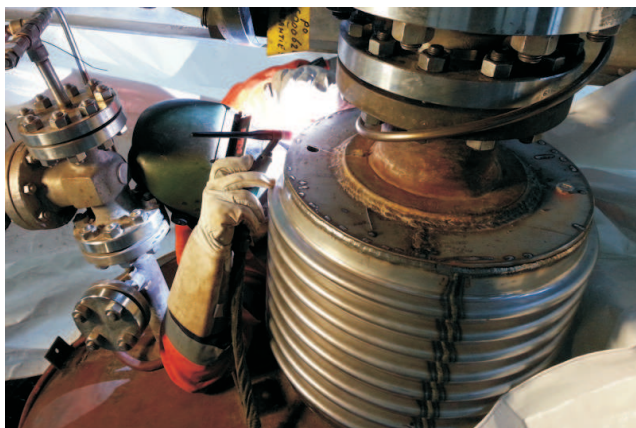
*Lassen van de Clam Shell balg*

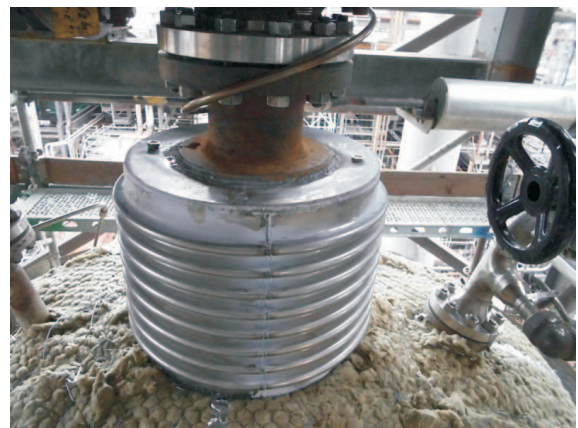
*Resultaat*

Binnen een week na het ontdekken van de schade was de reparatie afgerond en kon de bedrijfszekerheid van dit onderdeel weer gewaarborgd worden.
