# HOT SPOT REPAIR DUCTING TUSSEN GASTURBINE EN KETEL

**Locatie:** Energie centrale in Nederland

**Probleem:** Buitenkant kanaalstuk tussen gasturbine en ketel laat temperaturen zien van  $>150^{\circ}\text{C}$

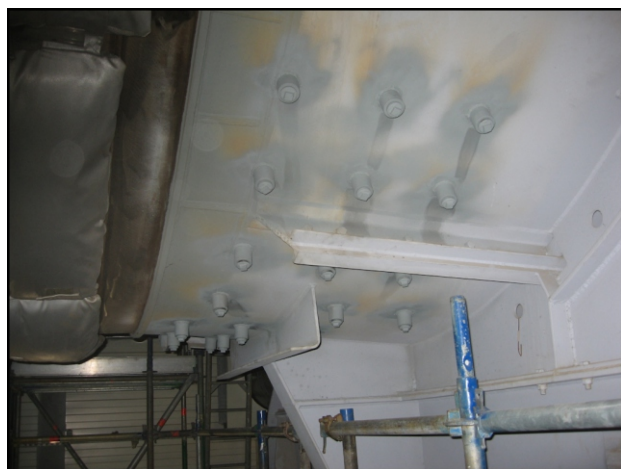
*Vorbereidingen voor injectie vloeibare isolatie*

Om verdere schade te voorkomen werd onze expertise ingeroepen en hebben wij d.m.v. het injecteren van vloeibare isolatie de temperatuur teruggebracht naar een waarde van ongeveer  $50^{\circ}\text{C}$ .

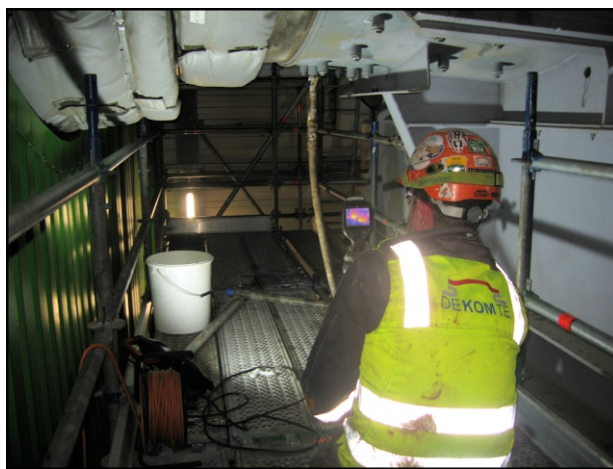
*Injectie van isolatie en controle met IR camera*

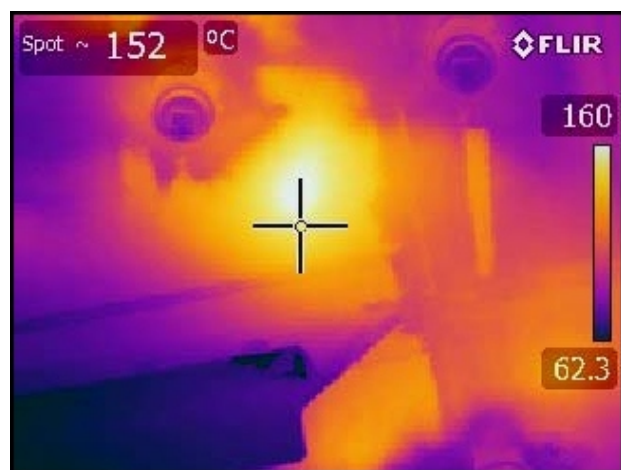
Door schade van de inwendige isolatie liep op diverse plaatsen de tempratuur aan de buitenkant van het zogenaamde „transition duct“, tussen gas turbine en ketel, op tot boven de  $150^{\circ}\text{C}$ .

*Temperatuur duct voor reparatie  $160^{\circ}\text{C}$*
