Reparatie lekke balg in warmtewisselaar door plaatsing clam shell

Locatie: Chemische fabriek, Moerdijk, Nederland

Project omschrijving:

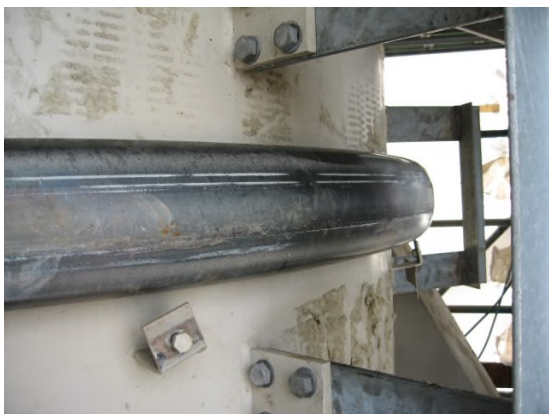
Tijdens inspectie wordt een vervormde en beschadigde compensatorbalg aangetroffen in de behuizing van de warmtewisselaar, waarschijnlijk veroorzaakt door een drukstoot in het systeem.

Vervormde balg in behuizing warmtewisselaar

Een inspecteur van Vermeul B.V. heeft vervolgens de mogelijkheden op locatie beoordeeld, de balg ingemeten en is tot de conclusie gekomen dat het mogelijk is om de defecte balg (2-laags) te vervangen voor een clam shell.

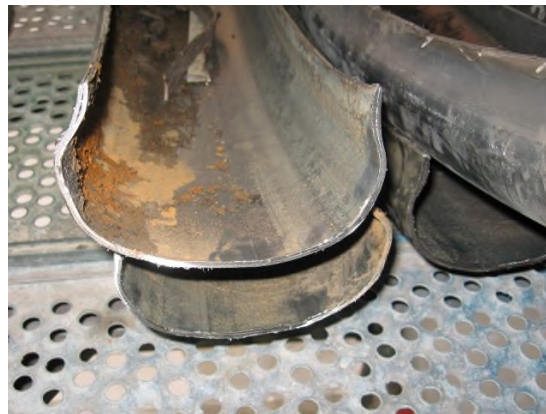
Twee golven zijn vervormd tot één golf.

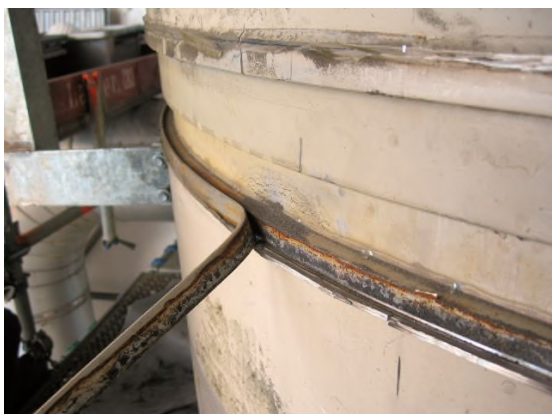
Verwijderen van delen oude balg

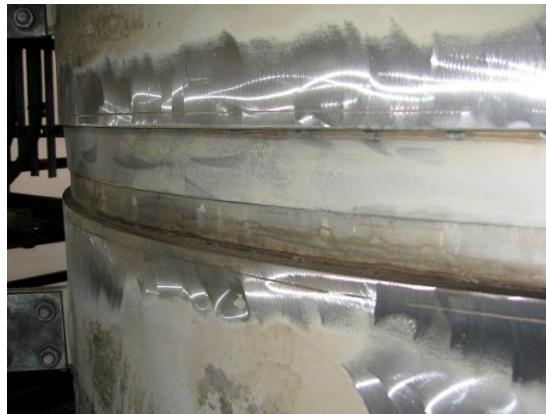
Oude balg volledig verwijderd

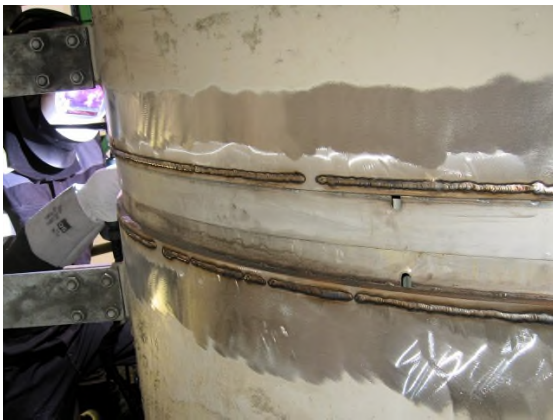
Vorbereiding van behuizing warmtewisselaar

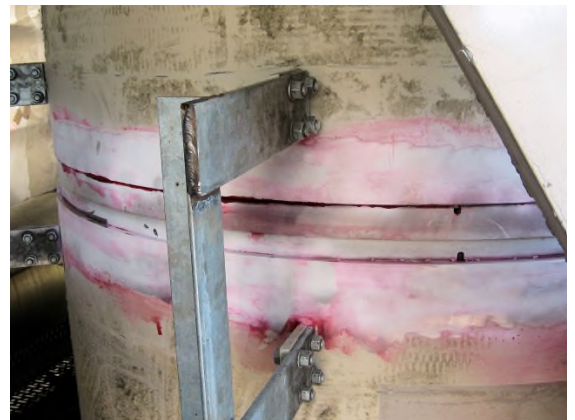
Dye penetrant test

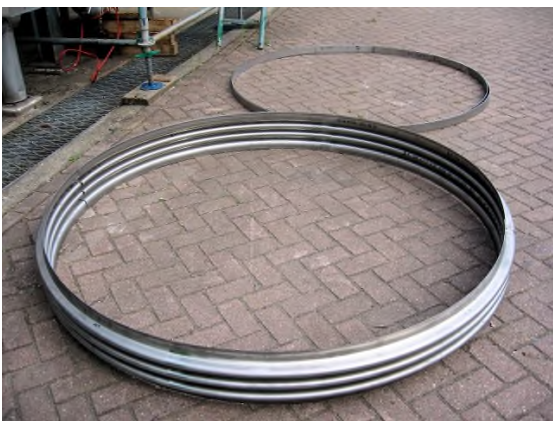
Clam shell balg

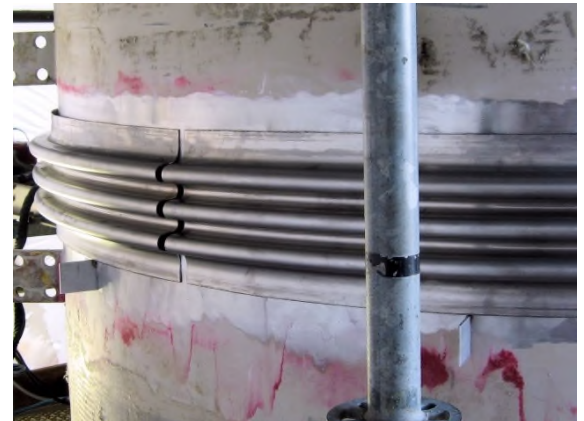
Clam shell geplaatst op warmtewisselaar

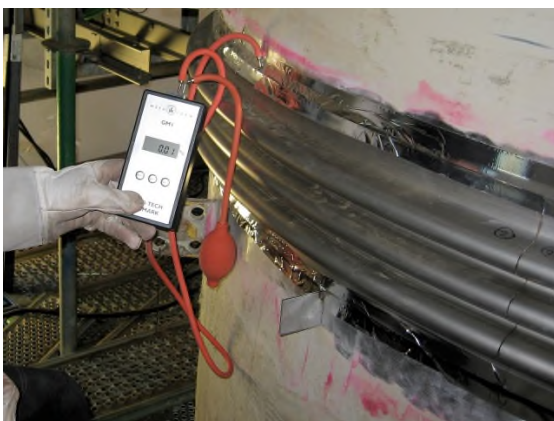
Metten van zuurstof voor aanvang lassen

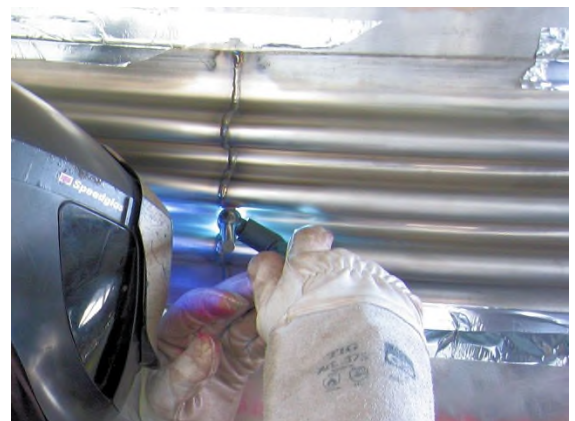
Lassen van langsnaad van clam shell

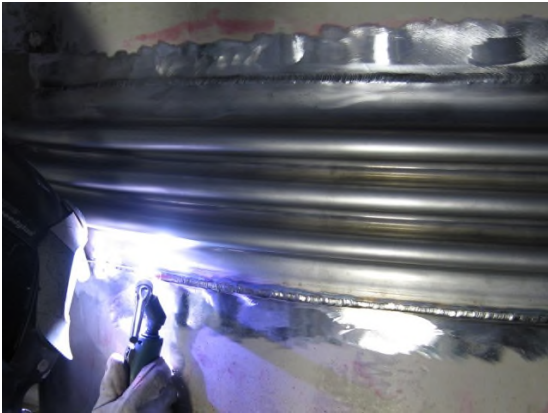
Lassen van balg aan warmtewisselaar

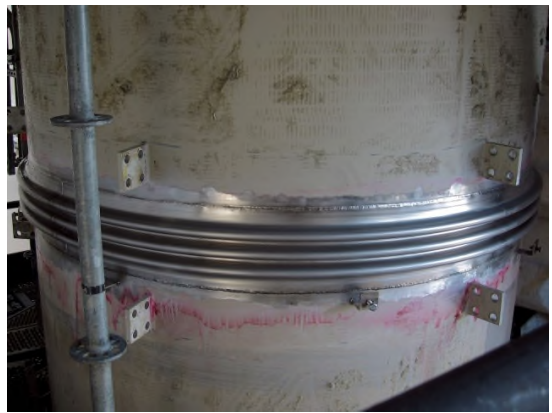
Eindresultaat: warmtewisselaar met nieuwe balg

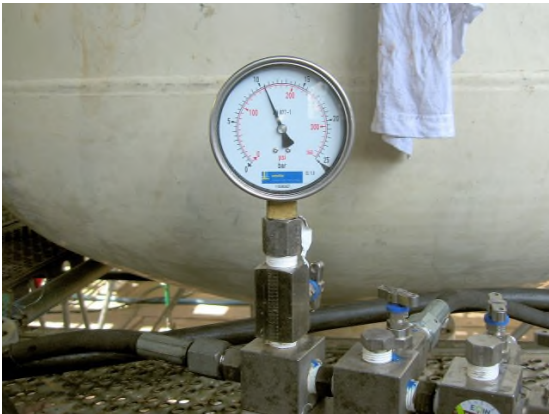
Druktest van de nieuwe balg
