WARMTEWISSELAAR MET LEKKE BALG IN BUITENMANTEL

Locatie: Chemische Plant in België

Afmeting compensator: Ø1100mm.

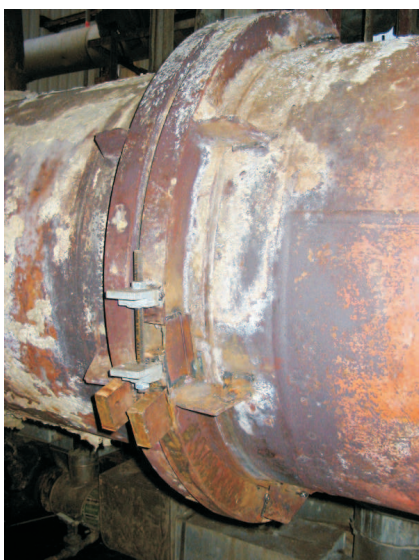
Compensator in warmtewisselaar lekt

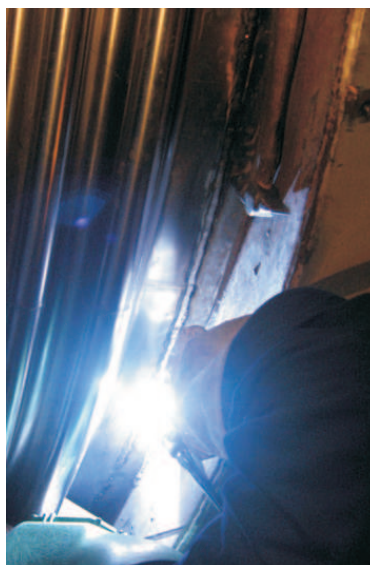
Na demontage lekke compensator wordt nieuwe balg in warmtewisselaar gelast

Vermeul BV werd benaderd met de vraag of er een reparatiemethode bestond om in situ een lekkende roestvast-stalen compensator te repareren. Deze methode is er; wij hebben een zogenaamde clam-shell compensator geplaatst. Hierdoor was het niet nodig om de complete warmtewisselaar en pijpenbundel te demonteren. Hiervoor staat een reparatieduur van ca. 8 weken terwijl de stilstand nu 4 werkdagen bedroeg wat een enorme kostenbesparing opleverde.

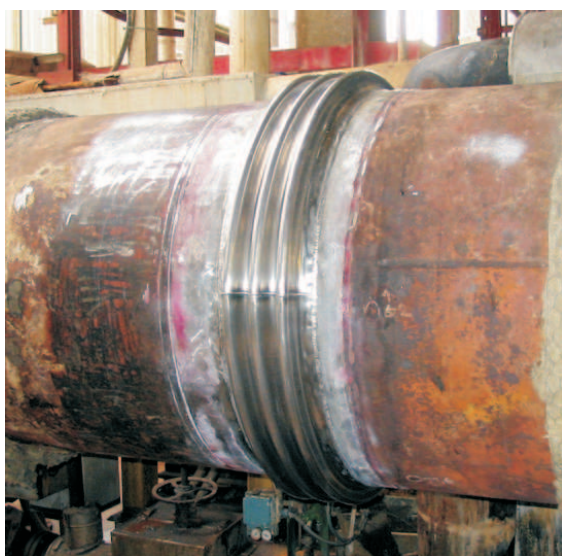
Nieuwe compensator gereed. Na alle testen kan warmtewisselaar weer in gebruik genomen worden
