REPARATIE WEEFSELCOMPENSATOREN

Locatie: duct crude-oil fornuis raffinaderij in Nederland

Medium: verhitte verbrandingsgassen met een lichte onderdruk

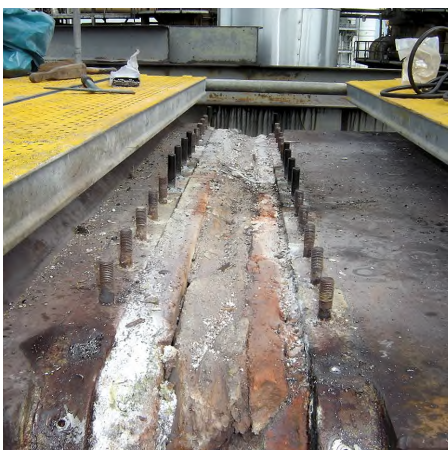
Weefsel compensator gedeeltelijke gedemonteerd

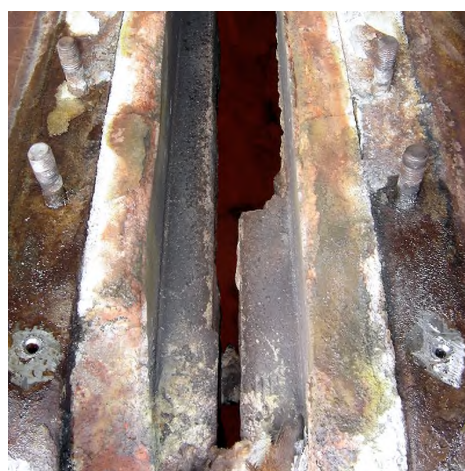
Weefselcompensatoren waren dusdanig beschadigd waardoor teveel buitenlucht het hete-lucht kanaal werd ingezogen. Dit zorgde voor ongewenste proces condities.

Beschadiging kanaal

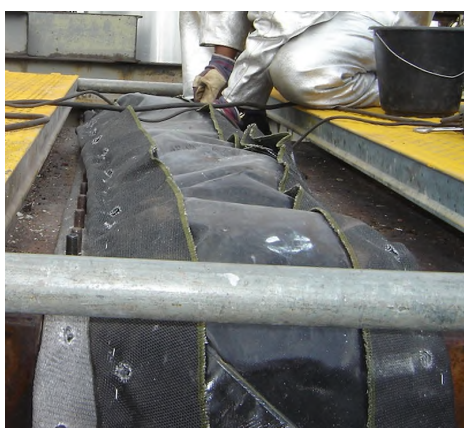
Montage nieuwe weefsel compensator

Expertise van Vermeul B.V. werd ingeroepen om de weefselcompensatoren te vervangen. Omdat het fornuis niet afgeschakeld kon worden moest dit uitgevoerd worden in bedrijf.

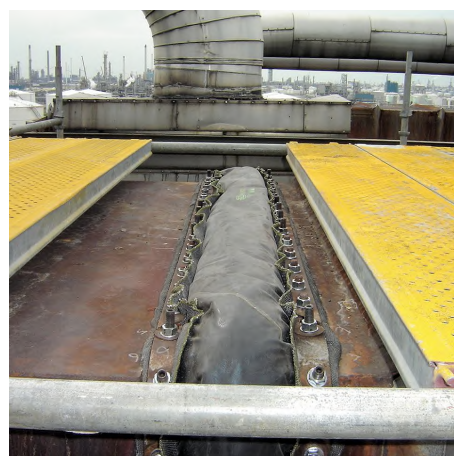
Eindresultaat
